XDCAM Drive Software Ver 6.6.1 (Windows 版) をリリースします。

【Ver. 6.6.1 概要】

[Ver. 6. 6. 1 で対応した項目]

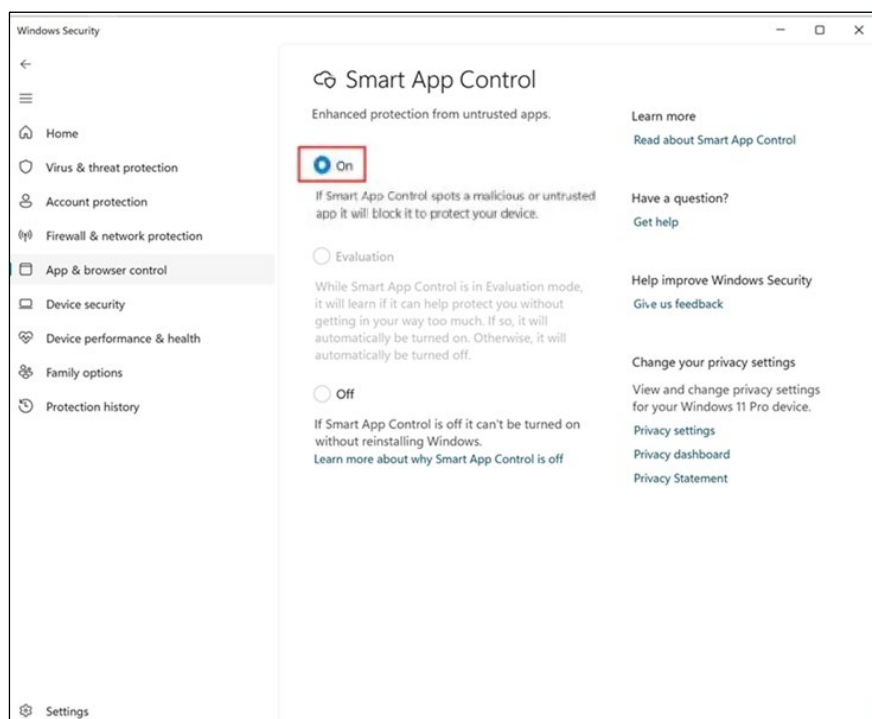
Windows11 22H2 から利用可能になりましたスマートアプリコントロール (Smart App Control、以下 SAC と略) が「オン」に設定されている場合、XDCAM Drive Utility アプリケーションを起動すると「このアプリの一部がブロックされています」と表示されることがあります。これは、SAC によって、そのアプリのデジタル署名をクラウド上でチェックできない場合などで発生します。

- ・インターネットに接続することで、ご使用になれます。
- ・インターネットに接続できない環境でご使用になりたい場合は、一度、インターネットに接続した状態で、本ソフトウェアを一度、アンインストールして、再インストールしてください。その後、Windows OS を再起動して、本ソフトウェアの Utility アプリケーションがブロックされずに起動することを確認してください。以後はネットワークを接続せずにご使用できるようになります。

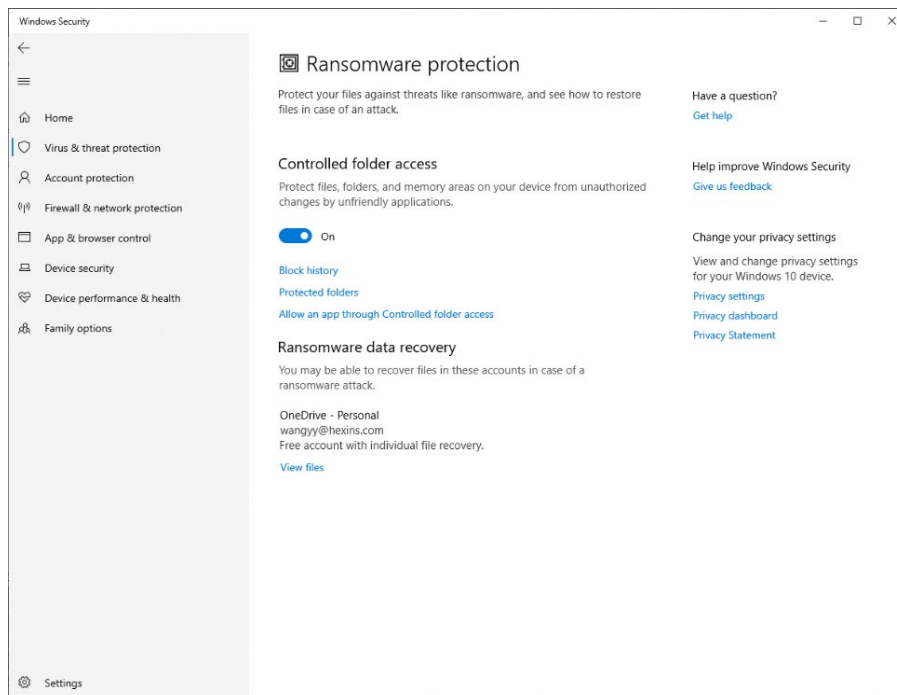
- ・ Windows11 および Windows 10 に導入された Defender の新機能による影響について、ご案内いたします。Defender に「ランサムウェアの防止」機能が搭載されましたが、Windows Security 画面の「ランサムウェア防止設定」の中で、コントロールされたフォルダーアクセスが『ON』に設定されていると、XDCAM Drive Software は正常に動作しないことがあります。

動作しない場合は、下記の3つのソフトウェアを「許可されたアプリを追加する」に加えてください。
